Sonderverfugung sperrt Feuchtigkeit aus

Geneigte Klinkerflächen der Trinitatiskirche mit Spezialmörtel gegen Wassereintritt abgedichtet **von Guido Wollenberg**

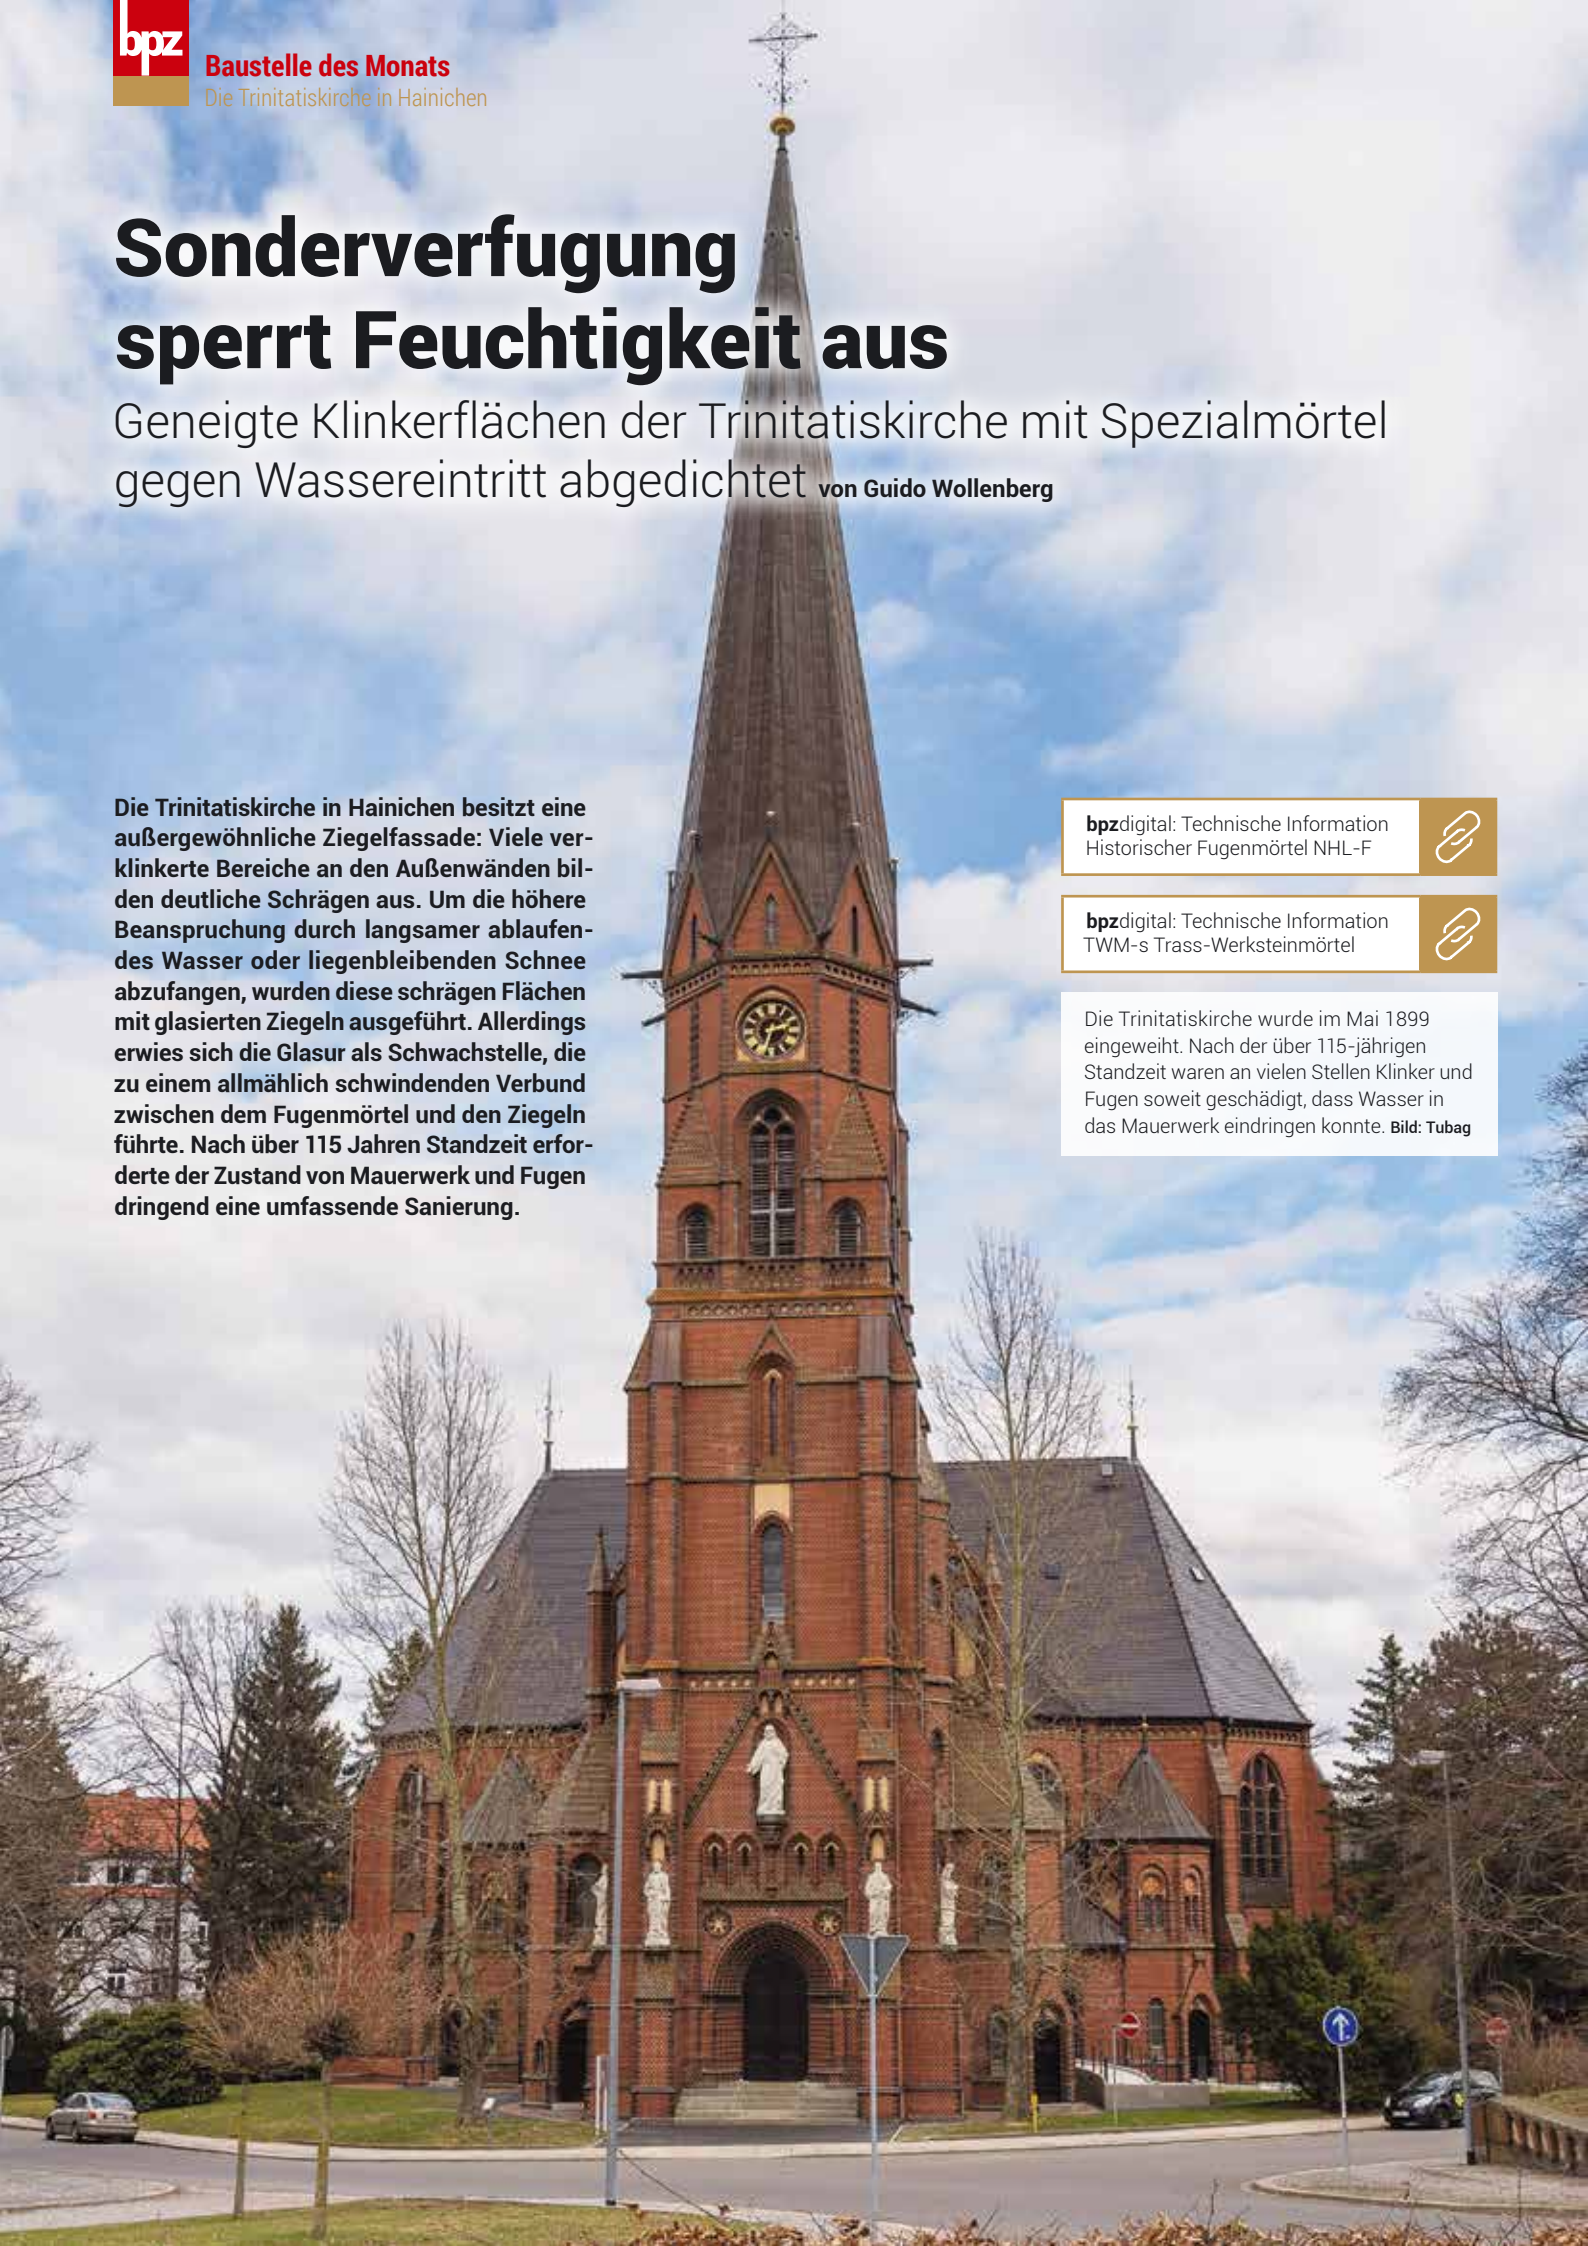
Die Trinitatiskirche wurde im Mai 1899 eingeweiht. Nach der über 115-jährigen Standzeit waren an vielen Stellen Klinker und Fugen soweit geschädigt, dass Wasser in das Mauerwerk eindringen konnte. **Bild: Tubag**

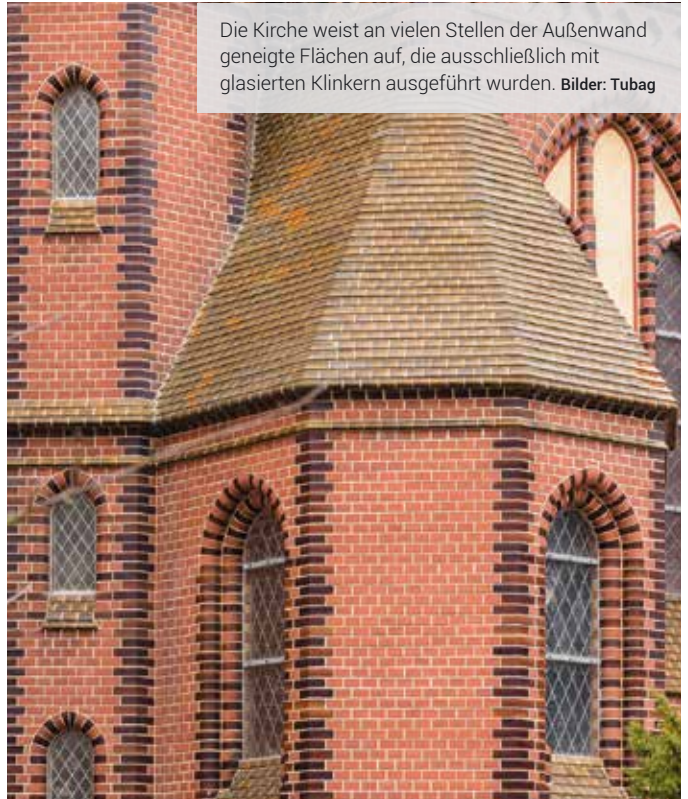
Die Kirche weist an vielen Stellen der Außenwand geneigte Flächen auf, die ausschließlich mit glasierten Klinkern ausgeführt wurden. **Bilder: Tubag**

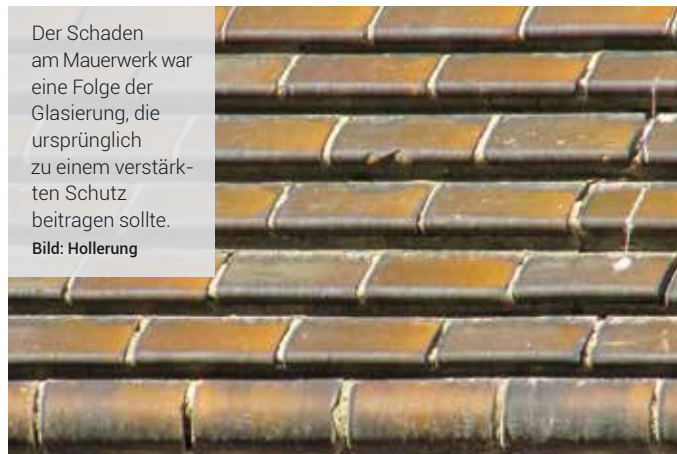
Die größte technische Herausforderung ergab sich aus der Glasierung der Klinker an den geneigten Flächen. Der Schaden am Mauerwerk war paradoxerweise eine Folge dieser Glasierung, die ursprünglich zu einem verstärkten Schutz beitragen sollte. Sie wirkte zwar an der Oberfläche als Sperre für die auftretende Feuchtigkeit, doch die glasierten Flächen ziehen sich bis in die Fugen hinein. Und dort führten sie zu einem schlechteren Haftverbund zwischen Ziegeln und Fugenmörtel. Im Laufe

Der Schaden am Mauerwerk war eine Folge der Glasierung, die ursprünglich zu einem verstärkten Schutz beitragen sollte.
Bild: Hollerung

der Standzeit entstanden so Risse und Öffnungen, die schließlich die Ursache für einen Wassereintritt ins Mauerwerk bildeten. Als Lösung erwies sich hier der Einsatz einer Haftschlämme. Die geöffneten und gereinigten Fugen mit den glasierten Übergängen wurden zunächst mit dieser Haftschlämme, der tubag TNH-flex eingepinselt, um den Haftverbund mit dem Mörtel zusätzlich zu stärken. Erst danach wurde der TWM-s Fugenmörtel eingebracht, der zusätzlich mit einer FTD Flexo-Trass Dispersion vom selben Hersteller vergütet wurde. Diese hochkonzentrierte Kunststoffvergütung erhöht die Verbundhaftung zwischen Trass-Mörtel und Mauerwerk noch einmal. Der so vergütete Mörtel weist eine gesteigerte Flexibilität auf und damit auch eine verbesserte Reaktionsfähigkeit auf eine thermische Aufheizung des Mauerwerks.
