Bei der Sanierung der Dresdner Carolabrücke werden Carbonbewehrungen in die Betonschicht eingearbeitet

Projekt: Sanierung der Dresdner Carolabrücke

Filigrane Bauteile dank Carbon

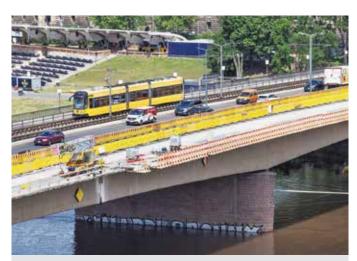
Auf der Carolabrücke verlaufen vier Pkw-/Lkw-Fahrspuren, zwei Straßenbahngleise und zwei Fuß- und Radwege.

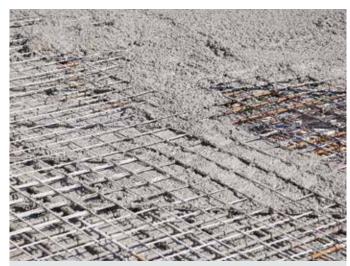
Mit der Carbonbewehrung sind leichtere und schlankere Bauteile herstellbar. In Dresden genügte eine Betonüberdeckung von nur 2 cm. Das reduziert die Baukosten und wirkt sich positiv auf die Umwelt aus.

erforderlichen Einbautoleranzen nicht realisierbar war. Daher einigte man sich auf eine planmäßige Betondeckung von nur 2 cm. Nachdem die Brückenkappen auf der Oberund Unterstromseite fertiggestellt und Geländer sowie Beleuchtung montiert wurden, konnte der Abschnitt A des Bauprojekts abgeschlossen werden. Die Sanierung des zweiten Brückenzugs ist in Planung und wird voraussichtlich von Oktober 2022 bis Dezember 2023 stattfinden. In den Folgejahren soll dann auch die Instandsetzung des letzten Abschnittes C starten. Erst dann wird diese wichtige Verkehrsader wieder vollständig für die Dresdner und die Besucher der Stadt zur Verfügung stehen.

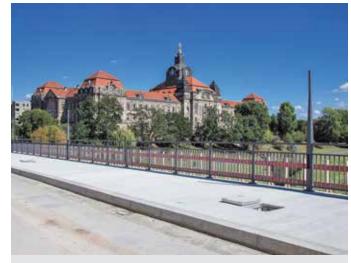
Der Geh- und Radweg wurde von 3,60 auf 4,25 m verbreitert. Mit herkömmlichen Materialien wäre das statisch nicht möglich. Bilder: Stefan Gröschel, TU Dresden

Durch die Verbreiterung kragt die neue Kappe stark aus und wird selbst zur tragenden Konstruktion. Die Herstellung auf einem üblichen Schalgerüst war aufgrund der Lage über der Elbe und der relativ großen, neu herzustellenden Auskragung nicht möglich. Als Lösung sah die Planung daher eine Halbfertigteillösung vor. Die Unstetigkeiten im Kappenquerschnitt, die auf
