Sonderverfugung sperrt Feuchtigkeit aus

Geneigte Klinkerflächen der Trinitatiskirche mit Spezialmörtel gegen Wassereintritt abgedichtet **von Guido Wollenberg**

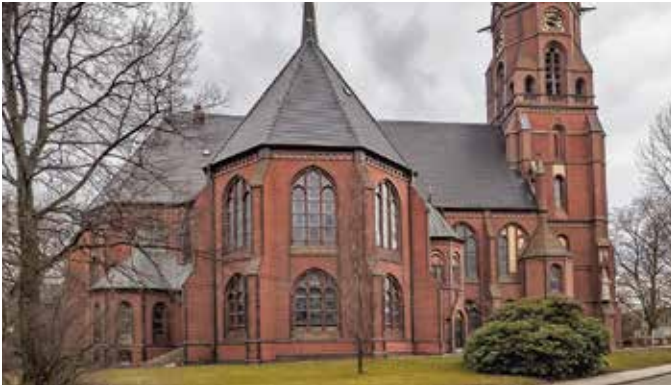
Die Trinitatiskirche wurde im Mai 1899 eingeweiht. Nach der über 115-jährigen Standzeit waren an vielen Stellen Klinker und Fugen soweit geschädigt, dass Wasser in das Mauerwerk eindringen konnte. **Bild: Tubag**
