Deutschlands höchste Baustelle

Die Bergstation der neuen „Seilbahn Zugspitze“ wird brandschutztechnisch ertüchtigt

Projekt: Seilbahn Zugspitze

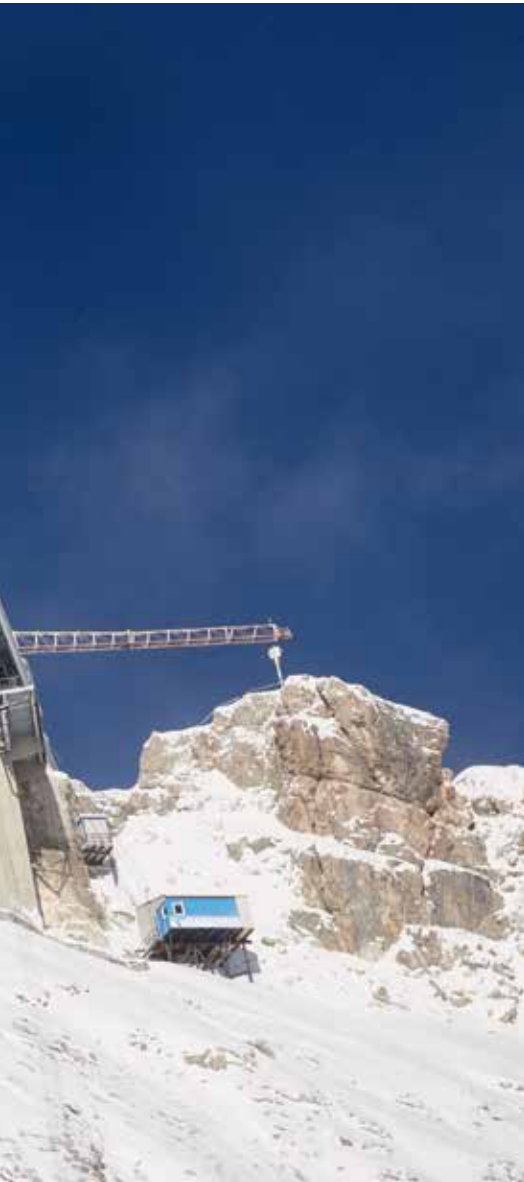
Um die alte Bergstation für die neue Seilbahn nutzbar zu machen, wurden umfangreiche Erweiterungs- und Umbauarbeiten notwendig.
Bilder: Rockwool

Um die alte Bergstation für die neue Seilbahn nutzbar zu machen, wurden umfangreiche Erweiterungs- und Umbauarbeiten notwendig: Stahltragwerke mussten tief im Fels verankert werden. Die Rückspannkonstruktion der Seilbahn und des nordseitig auskragenden neuen Stationsgebäudes erfolgte mittels Stahl und vorgespannten Stahlbetonbauteilen durch das Bestandsgebäude auf die Südseite des Berges. Die Mitarbeiter der Fink Isoliertechnik waren dabei gleich mehrfach gefordert. Durch den Umbau wurde zunächst eine brand-

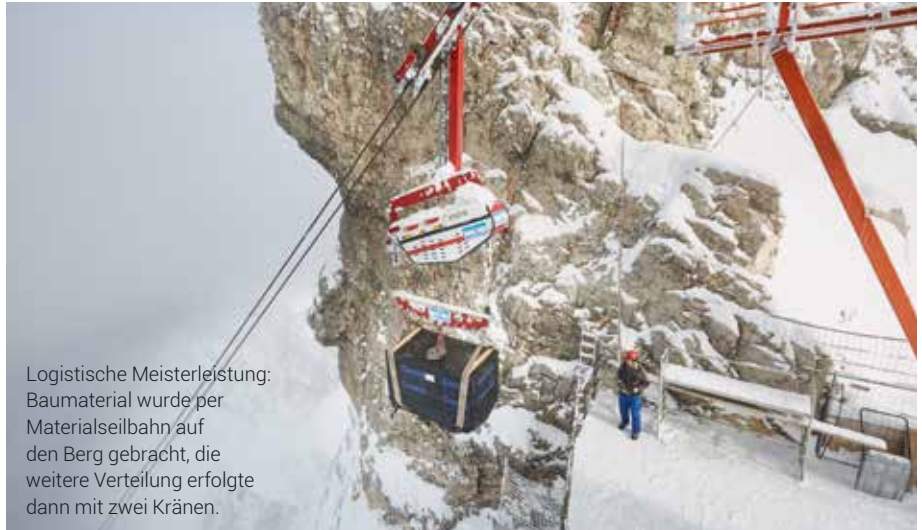
Logistische Meisterleistung: Baumaterial wurde per Materialseilbahn auf den Berg gebracht, die weitere Verteilung erfolgte dann mit zwei Kränen.

Von dort aus ging es weiter über eine vom Bauherrn bereitgestellte und gemeinsam mit der örtlichen Bauüberwachung des Generalplaners koordinierte Materialseilbahn, die knapp unterhalb des Gipfelkreuzes endete. Die weitere Verteilung erfolgte dann über einen der beiden Kräne.

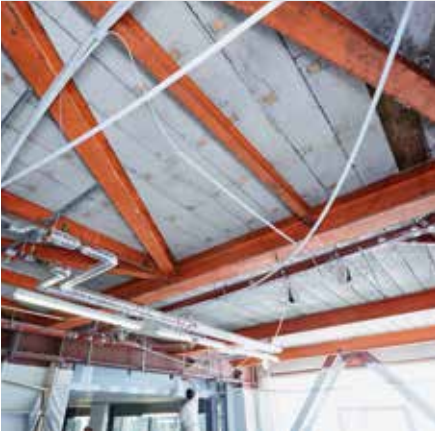
An vielen Stahl- und Stahlbetonbauteilen musste brandschutztechnisch nachgebessert werden. Bilder: Rockwool

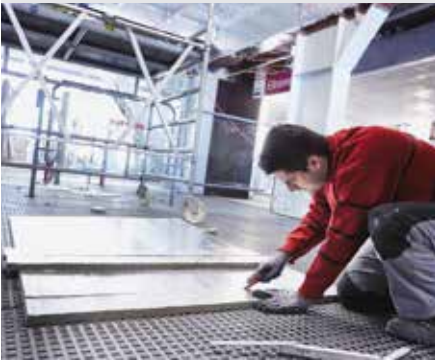
Zur Erfüllung der F 90-Anforderungen wurden die Brandschutzplatten „Conlit Steelprotect Board Alu“ verwendet.

schutzplatten „Conlit Steelprotect Board Alu“ bekleidet und so problemlos auf F 90 ertüchtigt werden. „Die brandschutztechnischen Arbeiten betrafen verschiedene Bauteile: Stahlträger wurden gemäß Prüfzeugnis mit 25 mm starken Brandschutzplatten bekleidet, ebenso wie eine aus Betonfertigteilen auf Stahlunterzügen ausgebildete Hohlkammerdecke. An anderer Stelle zeichnete sich eine Sonderdeckenkonstruktion unter anderem durch ihre geringe Aufbauhöhe aus. Unmittelbar auf eine tragende Stahlrasterkonstruktion mit aufliegenden Stahlblechen wurde dort die Nuttschicht aus Zementestrich aufgebracht, gefolgt von einem Oberbelag aus Keramik. Brandschutztechnisch wurde diese Konstruktion durch eine unterseitige Bekleidung der Stahlbleche mit einer Lage aus 35 mm dicken ‚Conlit Steelprotect Board Alu‘ Brandschutzplatten ertüchtigt“, so Thomas Urbaniak.

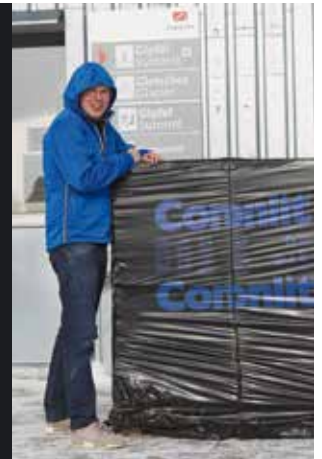
Einer der Vorteile der Rockwool-Brandschutzplatten: Sie lassen sich einfach vor Ort zuschneiden und so auch schwierigen Bauteilgeometrien anpassen.

Insgesamt wurde so eine Fläche von rund 1.200 m² brandschutztechnisch ertüchtigt. Sämtlich profilfolgend wurden die aluminiumkaschierten Brandschutzplatten mit Schweißnägeln befestigt, die Plattenfugen mit dem zum System gehörenden „Conlit Fix“ Brandschutzkleber verklebt und anschließend mit „ROCKWOOL Alufix“ Band überklebt. „Der Vorteil dieses Systems war für jeden unserer Mitarbeiter unmittelbar spürbar: Die Platten haben ein geringes Flächengewicht von nur circa 4 kg/m² bei 25 mm Dicke, was das Arbeiten über Kopf enorm erleichtert. Außerdem sind sie sehr formstabil, sodass sie mit einem einfachen Dämmstoffmesser exakt zugeschnitten
